Stuckatura
Antonini

Dokumentation

Kirche St. Stephan Leuk-Stadt

Kirchenreinigung
Restaurierungsarbeiten
2019

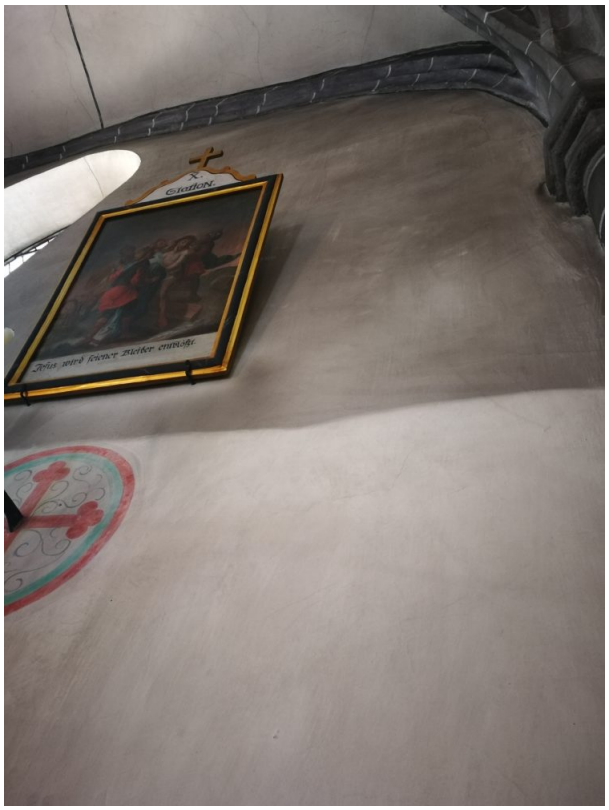
Trockenreinigung und Feuchtreinigung der Fenster.

Trockenreinigen der stark verschmutzten Seitenschiffe. Werden anschliessend feucht gereinigt, und mit einer dünnen Lasur Kalk Kasein 1-2 mal Lasiert.

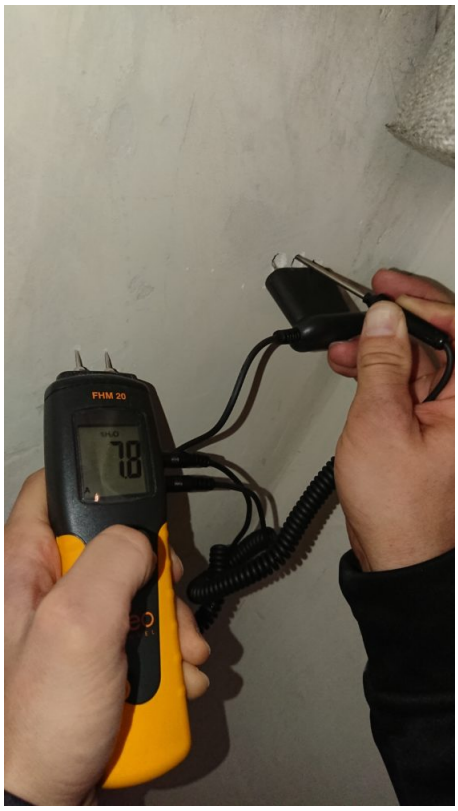
Wasserschaden im rechtem Seitenschiff, vorne beim Eingang zum Turm rechts, oben an der Aussenwand und Gewölbe.

Die Feuchtigkeit der Wände sind gut. Raumtemperatur bei 16 grad Luftfeuchtigkeit 60 % und Feuchtigkeit der Wände 7,8

Wie mit der Denkmalpflege Klaus Troger und Restauratorin Karoline Wirthner besprochen, wird die Zinterschicht und Faule stelle abgestossen, abgeschliffen. Anschliessend mit Artgerechtem Material wieder angeglichen an bestehende Oberfläche und mit Kalk Kasein örtlich ausretuschiert.

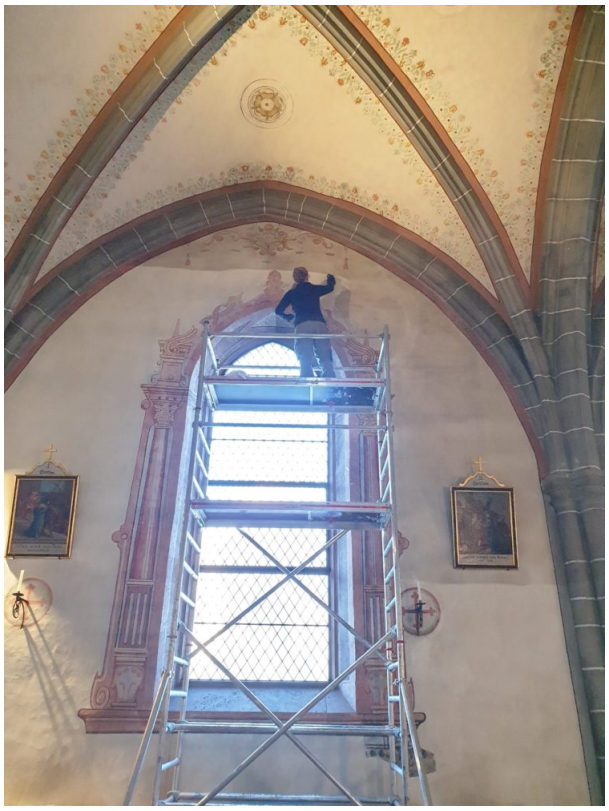
Die Wandmalereien werden Vorsichtig trockenfreilgelegt.

Das Resultat der Trockenreinigung ist gross nach ca. 35 Jahren.

Wie mit der Denkmalpflege besprochen werden die Wände im linken Seitenschiff Feucht nachgewaschen.

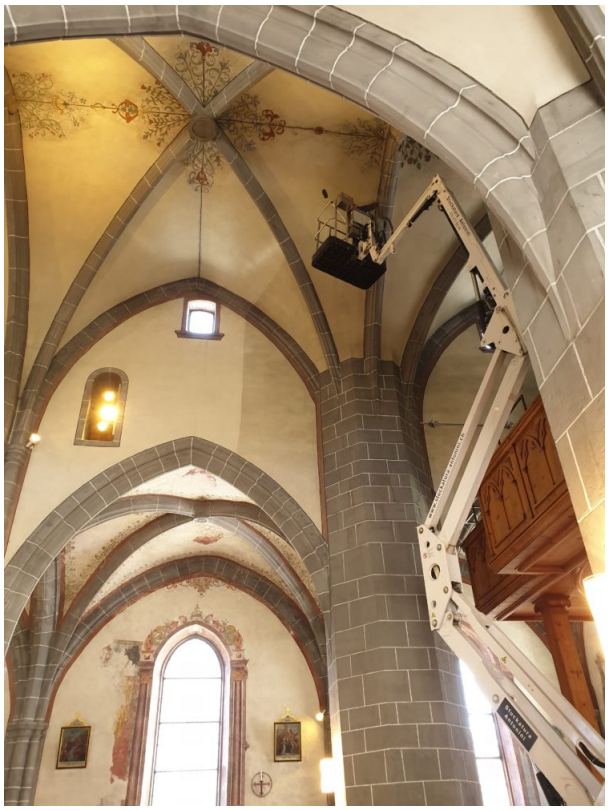
Das Gewölbe ist in einem Guten zustand.

Link verschmutzt / rechts Trockengereinigt

Endresultat der Trockenfreilegung und Lasur mit Kalk Kasein, im Linken Seitenschiff.

Wie mit der Denkmalpflege besprochen werden die Aussenwände des Linken Seitenschiffes mit Kalk Kasein 1-2 mal dünn lasiert.
